## Mangaan als sluipmoordenaar in de grondwaterzuivering

Weren de Vet (BW-Water.eu, TU Delft), Ron Burhenne, Rolf Cuijpers, Manfred Dullens, Kay Bouts (WML)

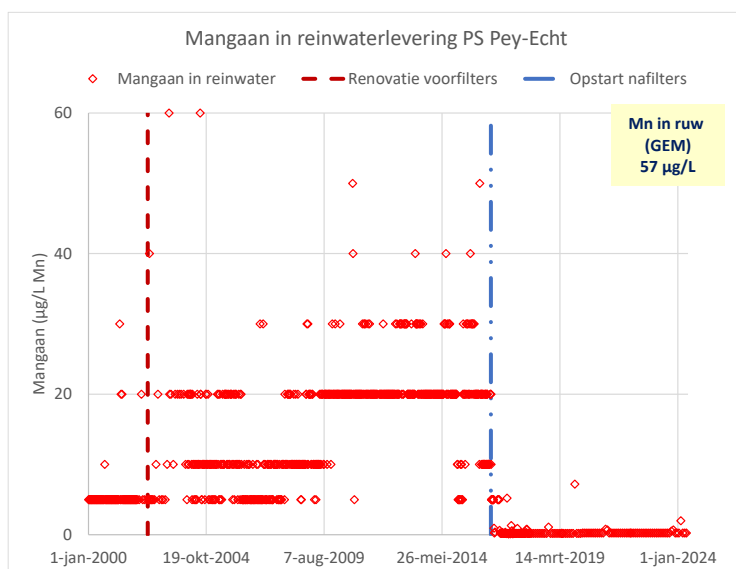
Afbeelding 1. Geleidelijke terugval (2002-2016) en herstel van ontmanging op PS Pey-Echt (links); bruin water in voorzieningsgebied (rechts, foto Facebook, 1-7-2015)

Na de ernstige bruinwaterklachten werd in een intensieve onderzoeks- en testperiode binnen een jaar een oplossing gerealiseerd voor de onvolledige ontmanging. Diverse procesingrepen op de voorfilters, zoals pH-verhoging met marmer en loogdosering, Stabilox-dosering, nieuw filtermateriaal en externe reiniging, bleken echter niet effectief. Er werd een duurzame oplossing gevonden door na de BOT een extra filtratiestap toe te voegen. Hierbij werden een Fuzzy-filter (getest tot 75 m/h) en een bestaand voorfilter (getest tot 30 m/h) als opties overwogen. Uit praktische overwegingen zoals Kiwa Watermark, kosten en doorlooptijd, is gekozen voor bestaande voorfilters. Sinds de ombouw van drie van de twaalf voorfilters tot nafilter ligt het mangaangehalte in de reinwaterlevering bijna steeds onder de rapportagegrens van de meetmethode (zie afbeelding 1, links) en is de spui-frequentie van het distributienet drastisch verlaagd. Deze tijdelijke oplossing heeft op PS Pey-Echt wel een capaciteitsverlies van ongeveer 20% veroorzaakt en geen verbetering gebracht in de ontmanging in de voorfilters (zie afbeelding 4 op pagina 5, links).

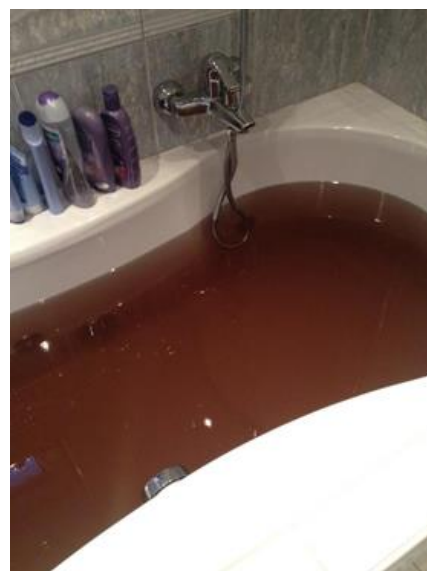
(1988-1989). Tussen 2002 en 2004 (PS Susteren) en tussen 2006 en 2008 (PS Pey-Echt) werden de bakelieten spoeldoppen met steunlagen vervangen door KSH-spoeldoppen (type D-36x0,5) tijdens groot onderhoud aan de voorfilters. Een deel van het filtermateriaal (0,8-1,25 mm) werd extern gereinigd, de rest werd vervangen door nieuw filterzand van dezelfde zeeffractie. In de jaren 2004 en 2005 is de beluchting van de voorfilters op beide locaties vervangen door zuurstofdosering. Enkele jaren na deze ombouw begonnen zich op beide locaties geleidelijk aan problemen te ontwikkelen met de kwaliteit van het geleverde drinkwater. De troebelingsgraad van het geleverde drinkwater was op beide locaties structureel verhoogd, net als de opwervelingspotentie in het voorzieningsgebied. Op PS Pey-Echt trad tussen 2002 en 2016 een geleidelijke terugval op in de ontmanging (zie afbeelding 1, links). Hoewel deze mangaandoorslag steeds binnen de wettelijke normen bleef, veroorzaakte dit aanzienlijke netvervuiling in het voorzieningsgebied en een intensief spui-onderhoud. In de zomer van 2015 leidde dit kwaliteitsprobleem bij piekvraag zelfs tot ernstige bruinwaterklachten door resuspensie van bezonken slib (zie afbeelding 1, rechts).

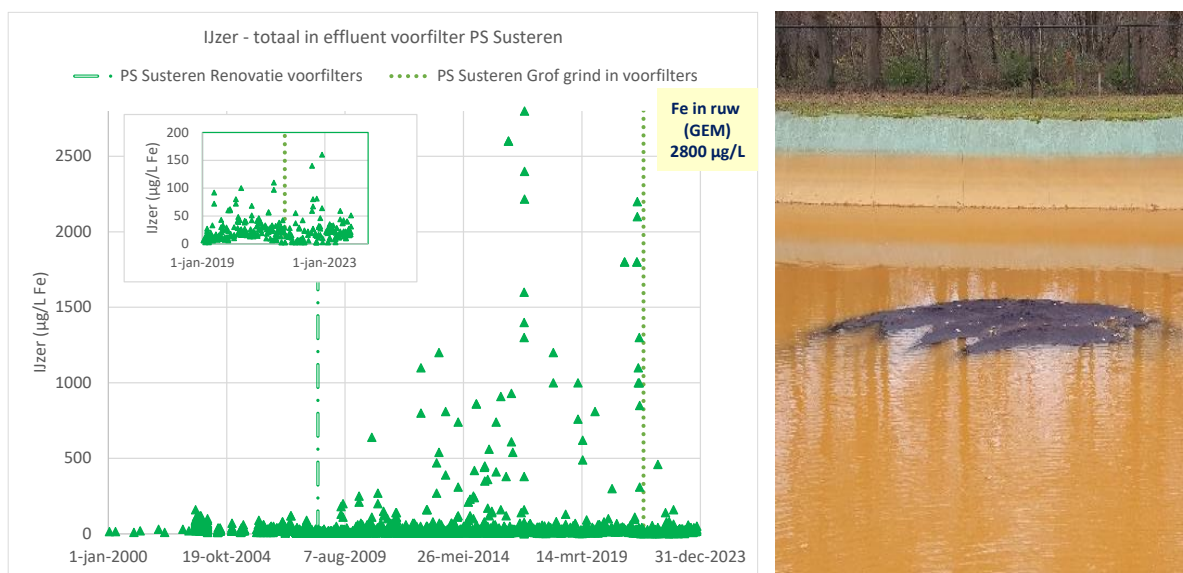
Op PS Susteren werd de troebeling van het reinwater niet door mangaan maar door ijzer veroorzaakt. Hoewel de tweede filtratiestap de doorslag van mangaan uit de voorfilters afving, bleek deze minder effectief voor ijzer. Na spoeling van een voorfilter werd daarnaast een piek in ijzer en troebelingsgraad gemeten in het effluent van de nafilts. Proefonderzoek in 2008 naar BOT en natte nafiltratie met fijn filterzand (0,4-0,8 mm) als alternatief voor droogfiltratie, liet zien dat ijzerdeeltjes die door het voorfilter slaan, ook in deze fijnere filterstap moeilijk te verwijderen zijn. Na groot onderhoud en de proceswijzigingen, sloeg tussen 2008 en 2021 het ijzer in het ruwe water steeds vaker en in hogere concentraties door de voorfilters heen (zie afbeelding 2, links). Bij een grondige evaluatie van PS Susteren in 2016 werden hopen filterzand in de spoelwatervijver ontdekt als gevolg van uitspoeling (zie afbeelding 2, rechts). Bij sommige voorfilters bleek nog maar slechts de helft van de oorspronkelijke bedhoogte (1,6 m) aanwezig. De mate van uitspoeling verschilde per voorfilter en bedroeg tot 15 cm bedhoogte per jaar. De uitspoeling van filterzand bleek gelijkmatig en uitsluitend tijdens de (gehele) lucht/waterfase van de spoeling plaats te vinden.

Afbeelding 2. Incidenteel hoge ijzerdoorslag door de voorfilters na renovatie (vanaf 2008), verholpen met grof filterzand (vanaf 2021; links); uitgespoeld filtergrind in de spoelwatervijver van PS Susteren (2016; rechts)

Vanwege deze sandboils zijn, tegelijk met het nieuwe filtergrind, de spoeldoppen vervangen en luchtverdeelnets gereinigd. In de inzet links in afbeelding 2 is te zien dat de ijzerpieken in het effluent van de individuele voorfilters na deze procesaanpassingen verleden tijd zijn en de ijzerdoorslag vrijwel

steeds onder 50 µg/L ligt. Door toepassing van de grovere filterfractie is de productiecapaciteit van de voorfilters van PS Susteren met 30% toegenomen (van 800 m<sup>3</sup>/h naar 1050 m<sup>3</sup>/h) en is het spoelwaterverlies, bij gelijkblijvende spoelprogramma en een in duur gehalveerde eerste filtraatafvoer, met 50% verlaagd.

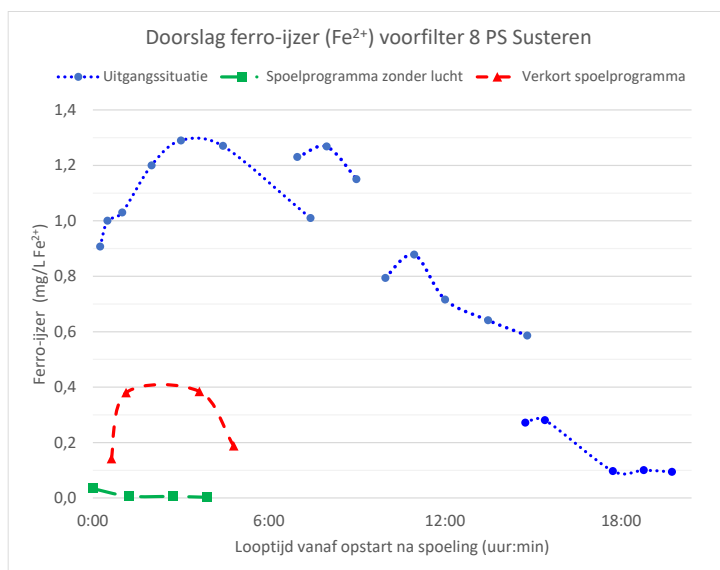
In 2018 en 2019 is met een spectrofotometer van het type Hach DR 3900 en Hach LCK320-cuvettentests een uitgebreide meetcampagne uitgevoerd naar de speciatie van de ijzerdoorslag gedurende de looptijd van de voorfilters. Dit onderzoek onthulde een onverwacht faalmechanisme: het doorgeslagen ijzer kwam voor het overgrote deel voor in de gereduceerde, opgeloste vorm ( $\text{Fe}^{2+}$ ). Na het spoelen bleef het ijzergehalte in het filtraat tot twaalf uur lang sterk verhoogd, met pieken tot maximaal 1,3 mg/L  $\text{Fe}^{2+}$  (zie afbeelding 3, links).

Afbeelding 3. Verloop doorslag door een voorfilter van  $Fe^{2+}$  na spoeling, uitgangssituatie en na procesoptimalisaties, links); microscopopname van Gallionella-stalks in ijzerslib boven op filterbed aan einde looptijd; rechts)

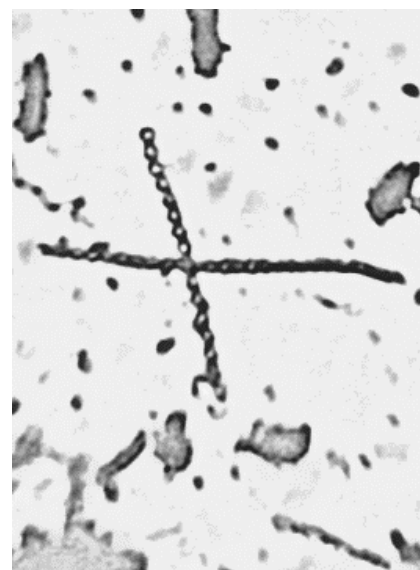
gunstige condities en de efficiëntie van het biologische proces groeiden ijzeroxiderende bacteriën direct bovenin het filterbed. Aan het einde van de looptijd bestond het ijzerslib bovenop het filter deels uit los gehechte, biologisch gevormde neerslag (zie afbeelding 3, rechts). Tijdens iedere spoeling werd de toplaag van het filterbed samen met een groot deel van deze biologische koeklaag uitgespoeld. Afbeelding 3 (links) laat zien dat een extensivering van het spoelprogramma leidde tot minder zanduitspoeling tijdens de spoeling en ijzerdoorslag aan het begin van de looptijd. Die verbetering was het sterkst zonder lucht/waterspoeling, maar dat spoelprogramma leidde tot onomkeerbare bedvervuiling. Door de lucht/waterfase sterk te verkorten werd een goed compromis gevonden.

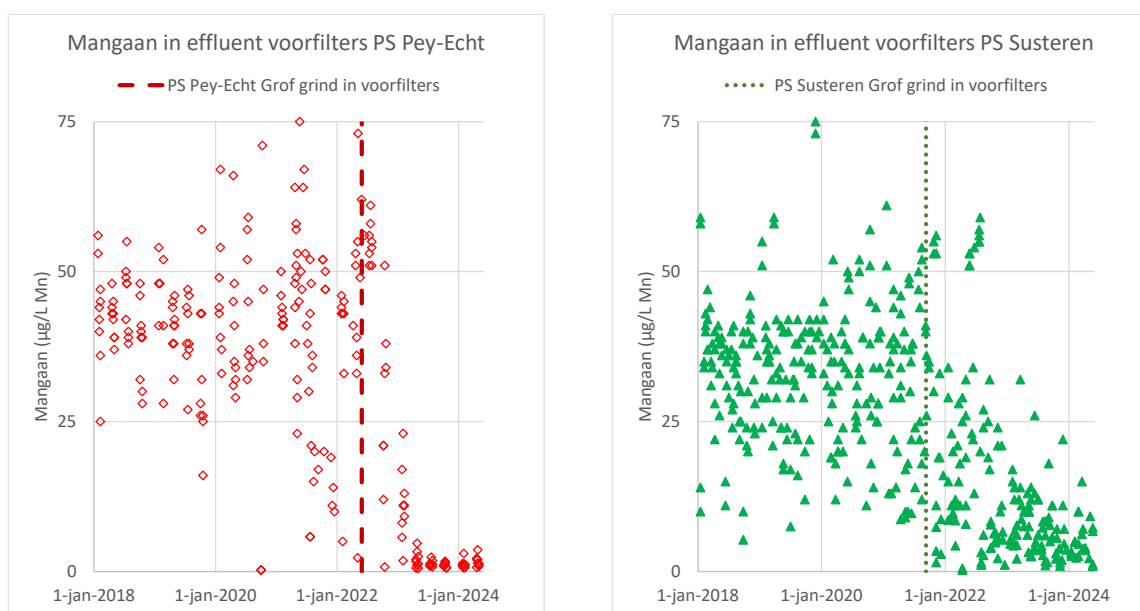
Vanwege de positieve resultaten op PS Susteren, zijn de voorfilters op PS Pey-Echt in 2021-2022 ook voorzien van nieuwe spoeldoppen en grover filtergrind, met eveneens gunstige resultaten. Deze proceswijzigingen hebben op beide locaties een positief effect gehad op de ontmanging in de voorfilters (zie afbeelding 4). Op dat vlak is wel een verschil tussen beide locaties te zien: waar de ontmanging in de voorfilters na opstart met het nieuwe grind op PS Pey-Echt binnen ongeveer een half jaar volledig op gang was gekomen, is dit op PS Susteren na ruim twee jaar nog niet volledig het geval. Waarschijnlijk heeft de steunlaag, de laag met grof grind onderin het filter, in de oorspronkelijke filters van PS Susteren een rol gespeeld in de ontmanging. Het zou kunnen dat deze steunlaag heeft bijgedragen aan een betere verdeling van het spoelwater over het filteroppervlak of de ophoping van mangaanoxiderende bacteriën of katalytisch materiaal. Zonder deze steunlaag en met terugspoeling in expansie worden de filters dus mogelijk té schoon gespoeld, waardoor de ontmanging niet optimaal is.

Afbeelding 4. Mangaan in het effluent van de voorfilters op PS Pey-Echt (links) en Susteren (rechts)

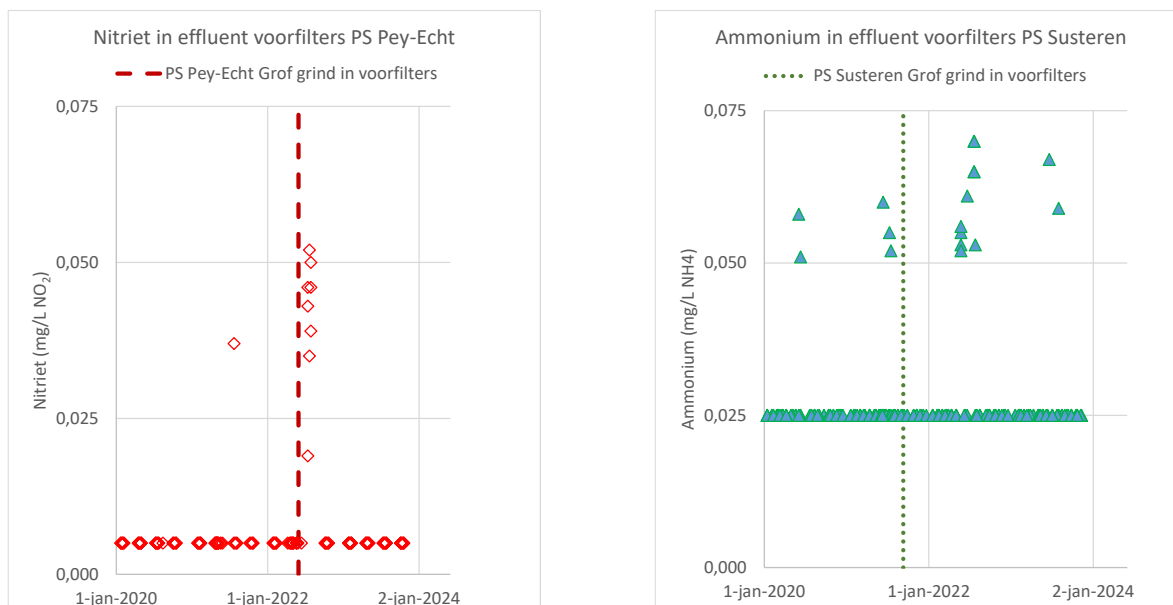
Ook de nitrificatie in de voorfilters vertoont op beide locaties een duidelijk verschil. Op PS Pey-Echt is een korte, maar duidelijke nitrietpiek zichtbaar na opstart met nieuw filtergrind, een teken dat de nitrificatie volledig op gang is gekomen (zie afbeelding 5, links). Op PS Susteren is nitriet ook na opstart met het nieuwe filtergrind nooit boven de rapportagegrens gemeten. Ammonium wordt daarentegen zowel vóór als na vervanging van het filtermateriaal wel met enige regelmaat in het effluent aangetroffen (zie afbeelding 5, rechts), wat betekent dat de nitrificatie niet volledig stabiel verloopt.

Afbeelding 5. Nitrietpiek in effluent voorfilters op PS Pey-Echt na opstart met grof grind (links); instabiele ammoniumdoorslag door voorfilters op PS Susteren (rechts)

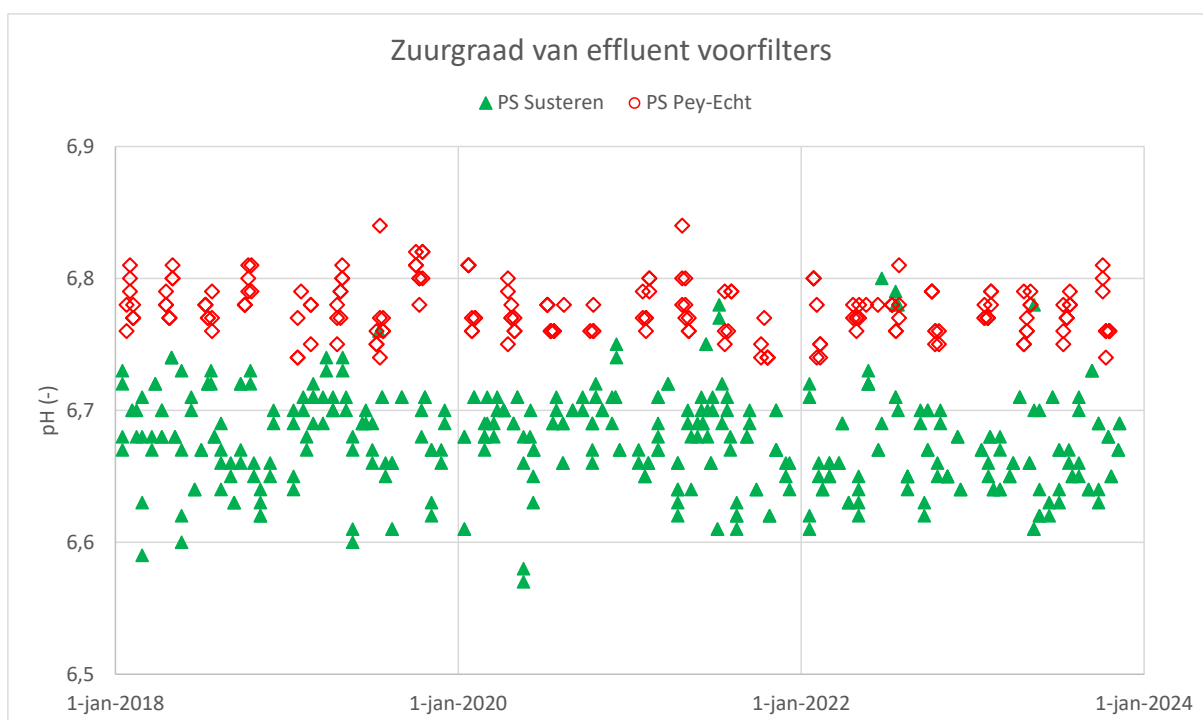
Een laatste verschil tussen beide locaties is de pH van het voorfilteraat. Hoewel de ruwwaterkwaliteit voor de meeste parameters (zoals zuurgraad, ijzer, mangaan en ammonium) op beide locaties zeer vergelijkbaar is, leidt het verschil in waterstofcarbonaatgehalte tot een belangrijk verschil in pH van het voorfilteraat. Door het veel geringere bufferend vermogen op PS Susteren daalt de pH in het voorfilteraat daar sterker dan op PS Pey-Echt (zie afbeelding 6, gemiddeld resp. 6,67 en 6,77). Dit ogenschijnlijk kleine verschil kan een extra verklaring geven voor de tragere en vooralsnog onvolledige ontmanging en nitrificatie op PS Susteren, na introductie van de nieuwe procesvoering. Daarbij is de pH van het voorfilter-influent op beide locaties door de vervanging van de beluchting door zuurstofdosing licht verlaagd.

Afbeelding 6. Zuurgraad van het effluent van de voorfilters op PS Susteren en Pey-Echt
