Bruinkleuring van Apeldoornse vijvers: kommer en kwel?

Yvon Verstijnen, Mark van Mullekom & Fons Smolders (Onderzoekcentrum B-WARE), Diederik Anema (gemeente Apeldoorn), Lotta Holsteijn, Andrea Swenne (Waterschap Vallei en Veluwe)

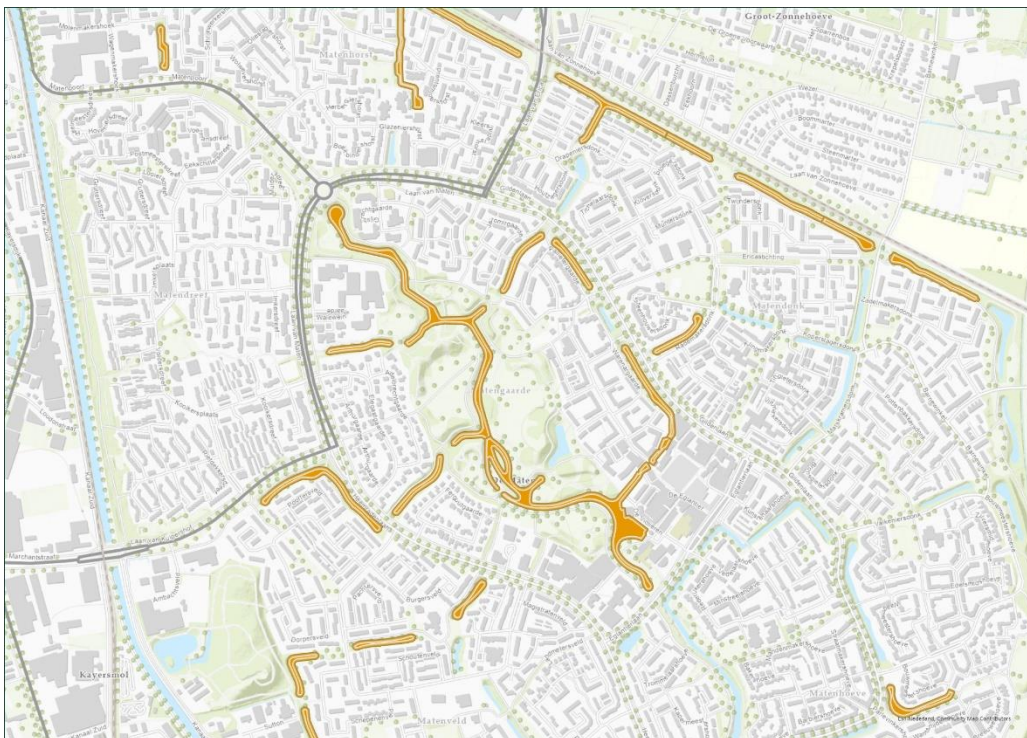
Afbeelding 1. Overzicht van de sterk roestbruingekleurde vijvers in zuidoost-Apeldoorn (De Maten)

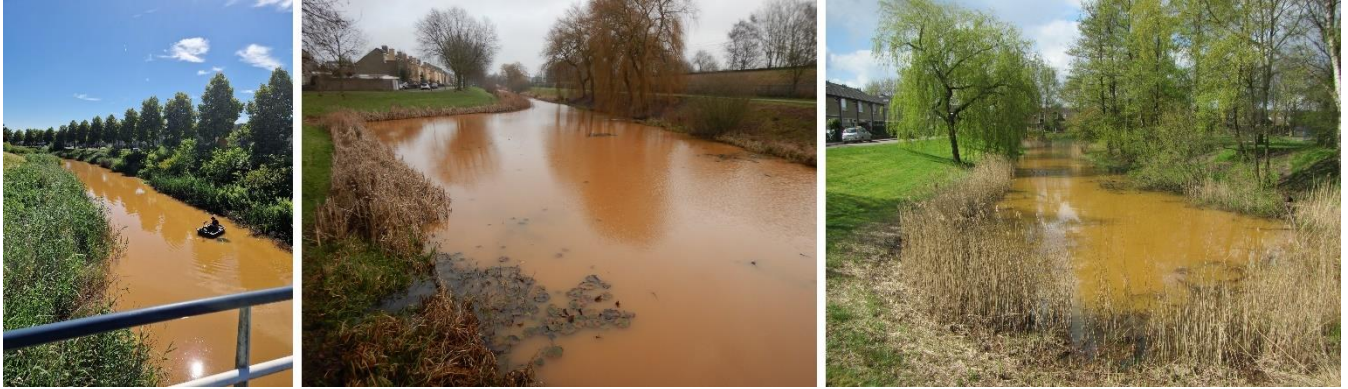
Afbeelding 2. Duidelijk zichtbare bruinkleuring in het water van vijvers in Apeldoorn

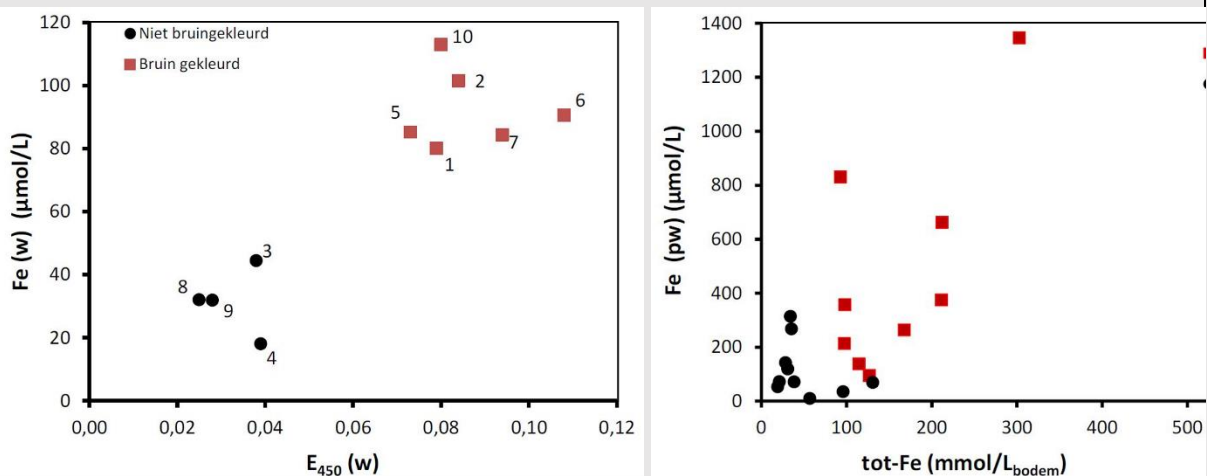
Bij de vijvers waar ijzerrijk grondwater opkwelt zorgt dit grondwater voor een directe verhoging van de hoeveelheid ijzer in het oppervlaktewater. Het grondwater kan opgelost ijzer aanvoeren maar ook ijzer(hydr)oxides. Wanneer het aanwezige opgeloste ijzer in contact komt met zuurstof worden ook ijzer(hydr)oxiden gevormd die als colloïdale (zwevende) deeltjes in het oppervlaktewater terecht komen. De bruinkleuring in het oppervlaktewater wordt veroorzaakt door de aanwezigheid van deze colloïdale ijzer(hydr)oxiden die in de waterlaag zweven. Hoe meer ijzer in het oppervlaktewater aanwezig is, hoe hoger de extinctie-waarde (een maat voor de kleuring van het water; afbeelding 3).

Afbeelding 3. Links: relatie tussen de ijzerconcentratie ($\mu\text{mol/l}$) en extinctie (450 nm) in het bemonsterde oppervlaktewater (w; bruin- en niet-bruingekeurde vijvers) in de vijvers die werden onderzocht in 2016. Rechts: relatie tussen de ijzerconcentratie ($\mu\text{mol/l}$) in het poriewater (pw) en de totaal-ijzerconcentratie (mmol/l) in de bodem (vaste bodem en sliblaag)

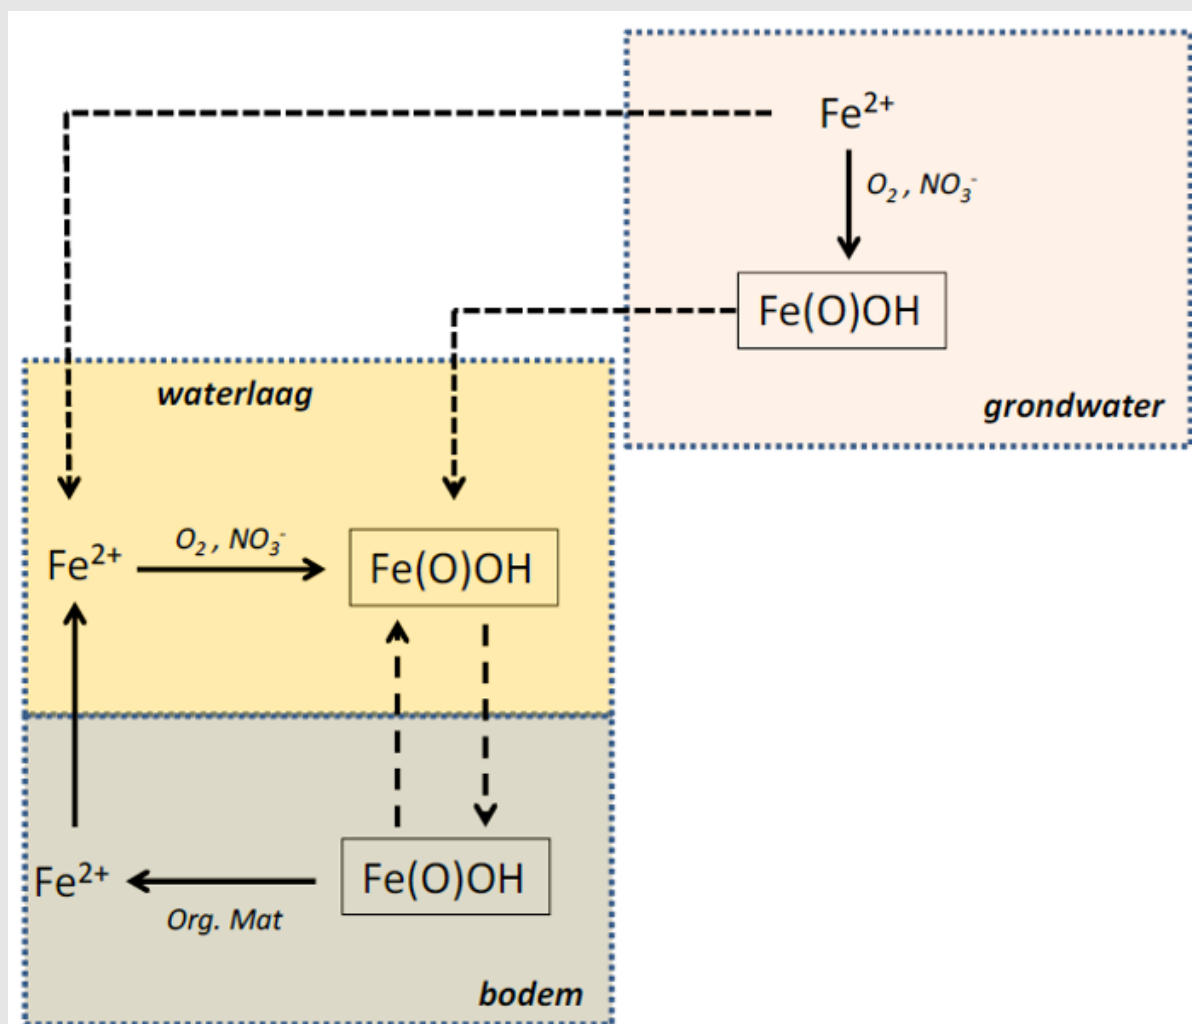
Naast de directe grondwatertoevoer, is op sommige vijverlocaties de grondwaterinvloed waarschijnlijk indirect. Het grondwater is hier niet ijzerrijk (veelal juist nitraatrijk), maar in deze vijvers bezinkt ijzerrijk slib dat elders ontstaat door de oxidatie van ijzer uit het aangevoerde grondwater (afbeelding 4).

in het poriewater (zie afbeelding 3). Naast dit oplosbare ijzer komt ook fosfaat, dat aan de ijzer(hydr)oxides was gebonden, vrij in het poriewater. Dit vrijkomende fosfor kan weer worden gebonden aan nog niet gereduceerde ijzer(hydr)oxides, wanneer hiervan een overmaat aanwezig is. Wanneer de concentraties ijzer (en fosfaat) in het poriewater hoger zijn dan in de waterlaag kan het naar de waterlaag diffunderen (afbeelding 4).

Afbeelding 4. Schematische weergave van de interactie tussen grondwater, waterbodem en waterlaag, die de roodkleuring, door Fe(O)OH (ijzer(hydr)oxides), van het water bepalen [1]

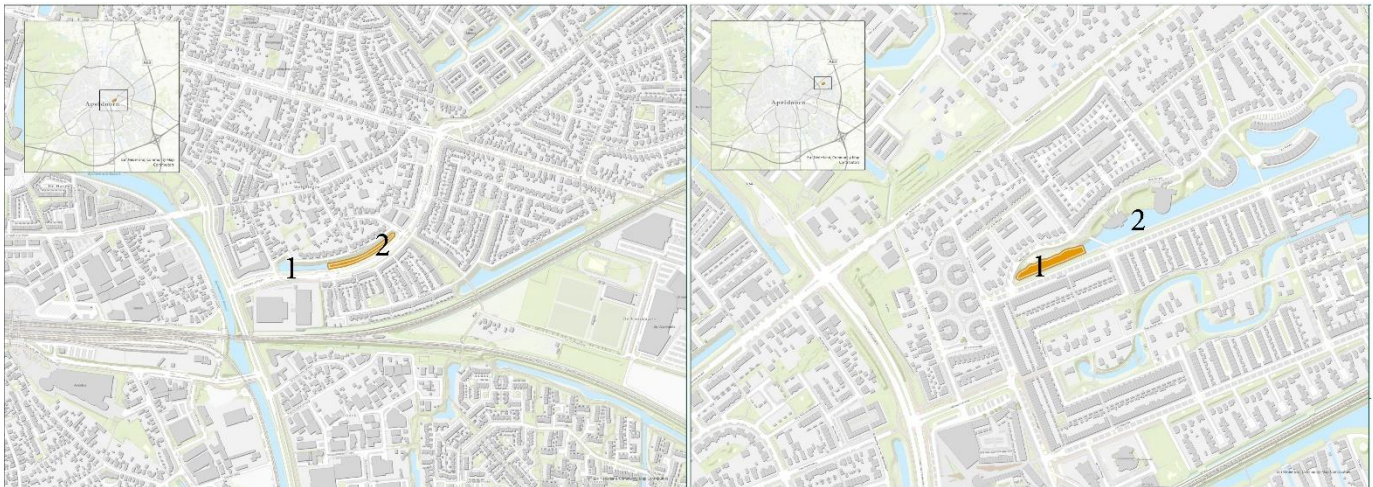
Afbeelding 5. Pilotvijvers in de wijken Welgelegen (links) en Osseveld (rechts). Beide vijvers hebben een peilvak zonder of met weinig bruinkleuring en een peilvak met sterke bruinkleuring. De sterk gekleurde peilvakken, onder invloed van respectievelijk ijzerrijk grondwater en ijzerrijk slib, zijn weergegeven met de oranje-bruine kleur

Beide maatregelen (peilopzet en baggeren) om de bruinkleuring tegen te gaan werden elk in één van de vijvers uit het eerste onderzoek getest. Dit waren respectievelijk een vijver in de wijk Welgelegen en een vijver in de wijk Osseveld (afbeelding 5). Op 1 april 2019 werd op locatie Welgelegen 1 (bovenstrooms vak van de vijver) het peil opgezet met circa 30 cm (naar 9,9 +NAP). Op 1 mei 2019 werd op locatie Welgelegen 2 (vak met de meeste bruinkleuring) het peil met circa 50 cm opgezet (naar 9,0 +NAP). Het water stroomt van Welgelegen 1 naar Welgelegen 2. Op locatie Osseveld 1 (bovenstrooms vak met de meeste bruinkleuring), werd het slib (nat) weggebaggerd tussen eind augustus en begin september 2021. Op locatie Osseveld 2 werden geen maatregelen getroffen. Het water stroomt van Osseveld 1 naar Osseveld 2.

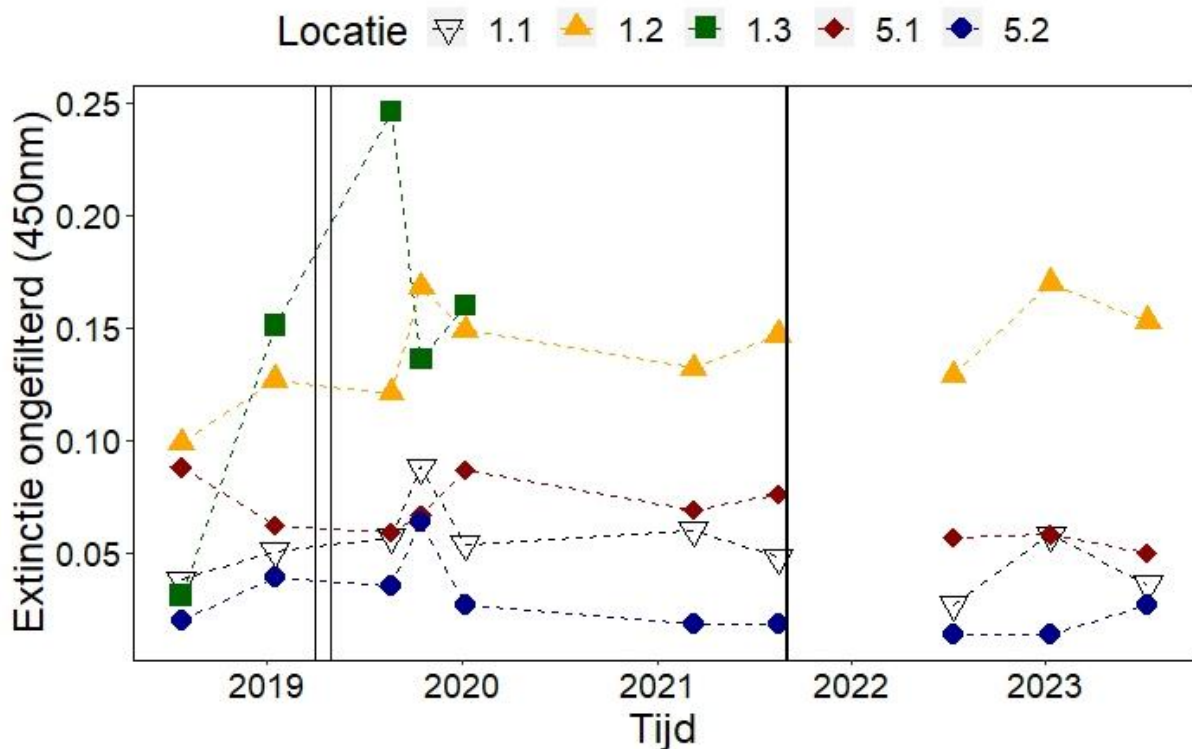
Het opzetten van het peil in vijver Welgelegen heeft niet geleid tot een afname van de extinctie (een maat voor de kleuring) in het oppervlaktewater (afbeelding 6). De extinctie op locatie 1 was vóór en na de peilopzet vergelijkbaar (circa 0,05). De extinctie op locatie 2 was altijd hoger dan op locatie 1 en in vijver Osseveld (afbeelding 5). Dit was ook te verwachten op basis van de waargenomen waterkleur. De (ongefilterde) ijzerconcentraties in het oppervlaktewater van Welgelegen 2 bevatte doorgaans ook het meeste ijzer (afbeelding 7). De extinctie en de ijzerconcentraties zijn dan ook positief met elkaar gecorreleerd (zie kader). Vlak na de peilopzet leek de ijzerconcentratie iets af te nemen, maar na verloop van tijd waren deze weer op hetzelfde niveau als voor de peilopzet (circa 120 $\mu\text{mol/l}$). De

Afbeelding 6. Extinctiewaarden (o.b.v. 450 nm) in het oppervlaktewater van de onderzochte vijvers in de wijk Welgelegen en Osseveld. De verticale lijnen geven respectievelijk de momenten van peilopzet (in Welgelegen 1 en 2, 2019) en baggeren (Osseveld 1, 2021) weer

Op locatie Osseveld 1 werd de sliblaag weggebaggerd in de zomer van 2021. De extinctie in het oppervlaktewater was na baggeren gemiddeld iets lager ($0,055 \pm 0,004$) dan ervoor ($0,073 \pm 0,012$) (afbeelding 6). Ook op locatie Osseveld 2 was de extinctie na het baggeren gemiddeld iets lager dan voor het baggeren. De laatste meting (zomer 2023) geeft echter weer een iets hogere waarde.

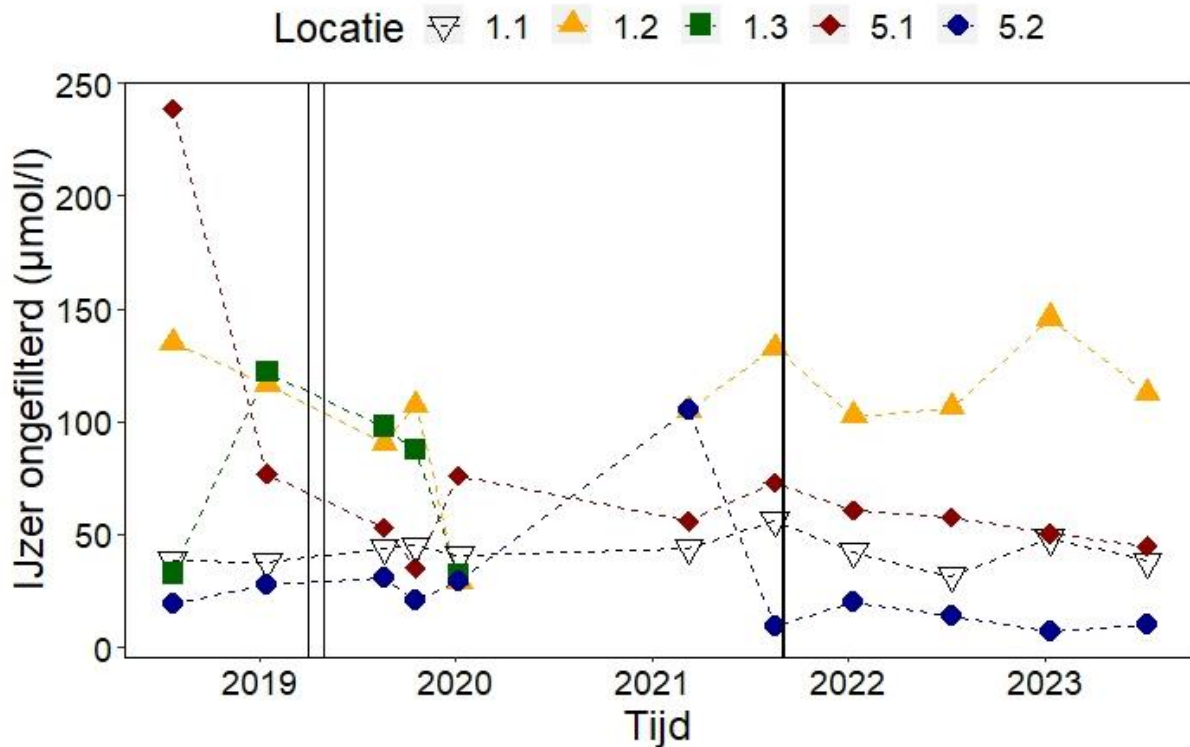
Afbeelding 7. IJzerconcentraties (ongefilterd in µmol/l) in het oppervlaktewater van de onderzochte vijvers in de wijk Welgelegen en Osseveld. De verticale lijnen geven respectievelijk de momenten van peilopzet (in Welgelegen 1 en 2, 2019) en baggeren (Osseveld 1, 2021) weer

De ijzerconcentraties in het oppervlaktewater van Osseveld 2 waren, net als de extinctie, het laagst ten opzichte van de andere locaties (afbeelding 7). Na het baggeren van Osseveld 1 lijkt de ijzerconcentratie iets af te nemen. Ook in het water van Osseveld 2 waren de concentraties na het baggeren doorgaans iets lager ($<20 \mu\text{mol/l}$) dan ervoor (doorgaans $>20 \mu\text{mol/l}$).

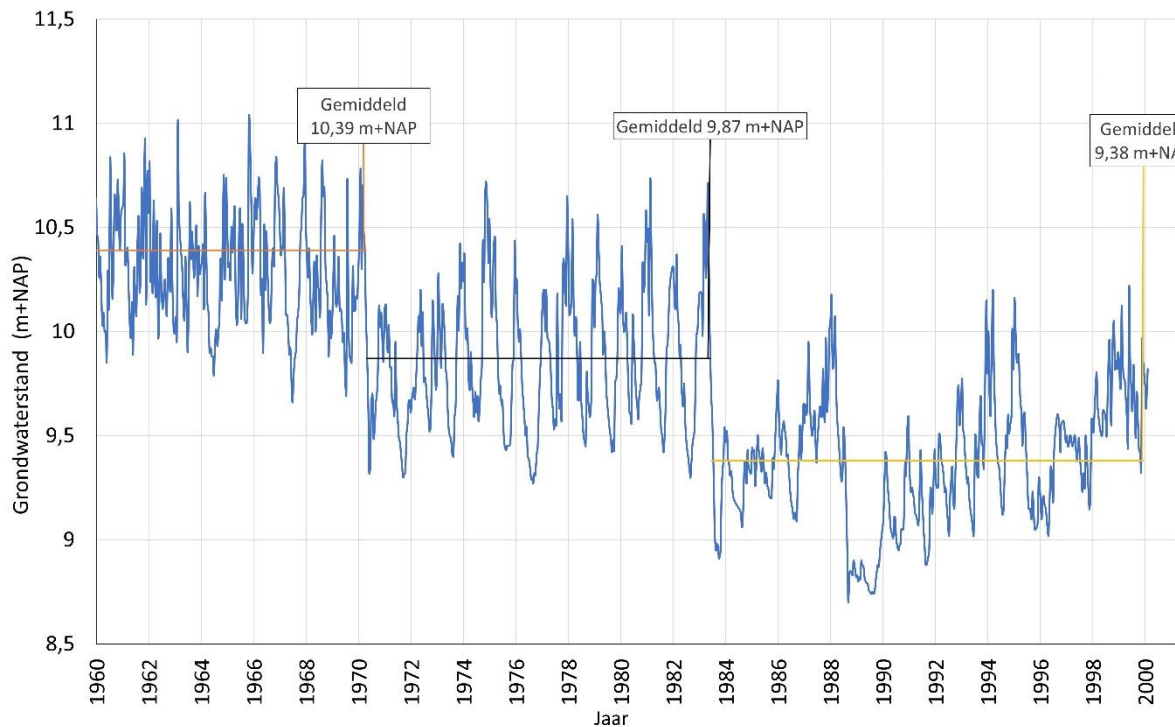
De grote vijvers met relatief lage waterpeilen hebben in het verleden gezorgd voor goede condities om woningen te bouwen. Een aspect dat bij de aanleg onderbelicht bleef was de bijbehorende versnelde afvoer van grondwater, met als gevolg verdroging van de omgeving. De grondwaterstand daalde sterk ten tijde van de woningbouwfases (afbeelding 8). Door het gecontroleerde peilbeheer is de

Afbeelding 8. Grondwaterstandsverloop (m+NAP) door de tijd. Hierin is de relatie met ontwikkeling van woonbuurt De Mheen in de wijk Zevenhuizen rond 1970 (1e fase) en 1983 (2e fase) te zien (peilbuis Abrikozenweg). Gemiddelde grondwaterstand van drie periodes is weergegeven met de gekleurde horizontale lijnen
