# Streefbeelden stedelijk waterbeheer

Een hulpmiddel voor ambitie en samenwerking

Pim de Kwaadsteniet en Michiel Wilhelm (Tauw)

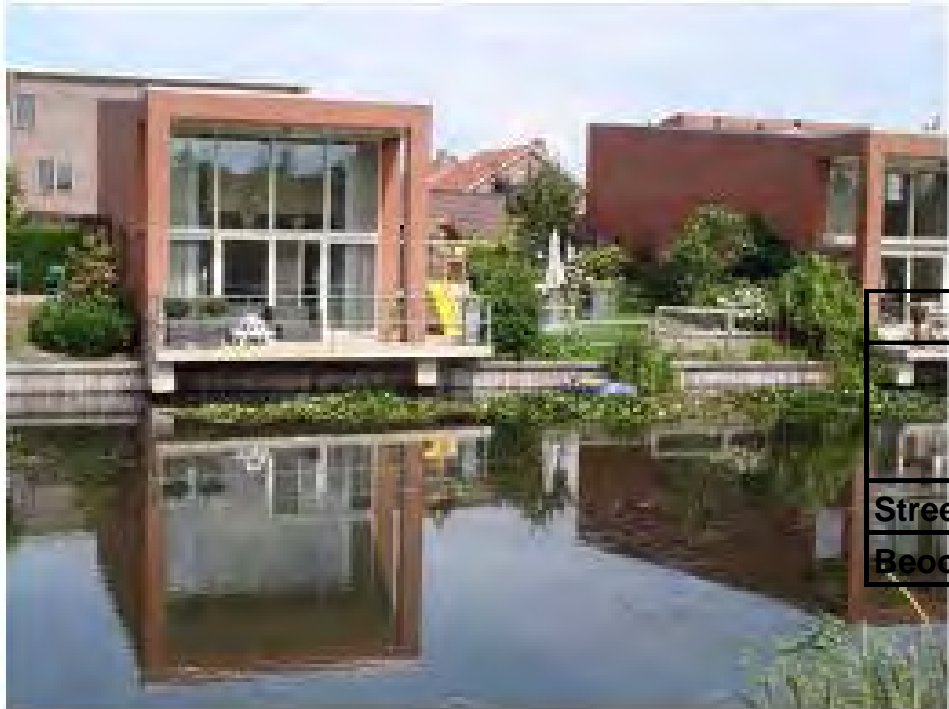
## Streefbeeld: Cultuur

Dimensie Natuur			Dimensie Cultuur	Dimensie gebruik	
	Ecologie oever	Ecologie water	Beleving		Zintuigelijke beleving	Vissen vanaf de oever
<b>Streefbeeld</b>	Midden	Midden	Midden	Basis	Midden	Midden
<b>Beoordeling</b>	Beneden basis	Beneden basis	Basis	Hoogste	Hoogste	Midden

*"Streefbeeld waar cultuurbeleving voorop staat, zoveel mogelijk gecombineerd met actief en passief gebruik van water. De dimensie "natuur" voldoet aan het basisniveau."*

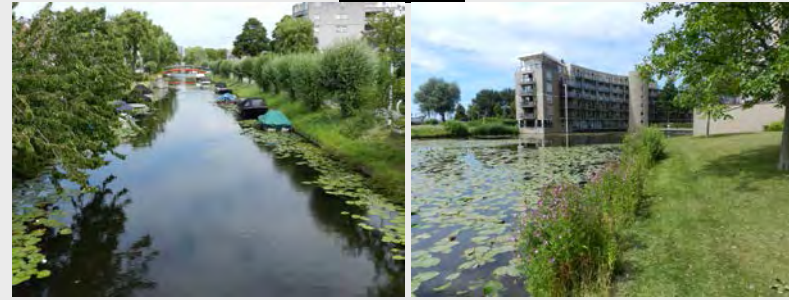
## Levendig

### Omschrijving kwaliteitsniveau

Gebruik en beleving vormen belangrijke aspecten in dit kwaliteitsniveau, waarin natuur goed vertegenwoordigd is. Wateren met dit kwaliteitsniveau ondervinden enige druk door inrichting en gebruik, maar een stabiel en gevarieerd aquatisch ecosysteem kan zich ontwikkelen. Door een uitgekende inrichting en beheer wordt gestreefd naar een zo groot mogelijke diversiteit aan dier- en plantensoorten. De natuur is niet specifiek maar een scala aan algemene soorten vindt er wel een habitat.

### Beschrijving doelwaarden

Bedekking algen (flab) en kroos:	< 10%
Doorzicht:	> 60 cm
Aantal soorten ondergedoken of drijfbladplanten:	4-5
Nutriënten (mg P totaal/l):	< 0,15
EKR-score macrofauna:	> 0,4

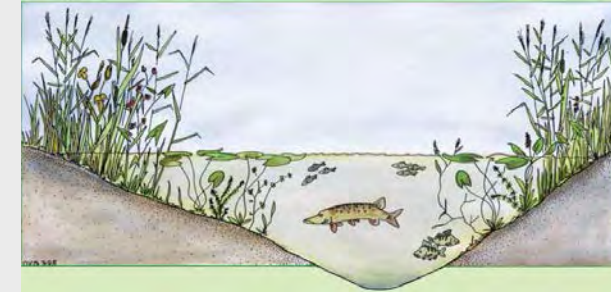
### Viswatertype: Snoek-blankvoorn viswatertype

Kenmerkende soorten: snoek, blankvoorn, baars en kolblei

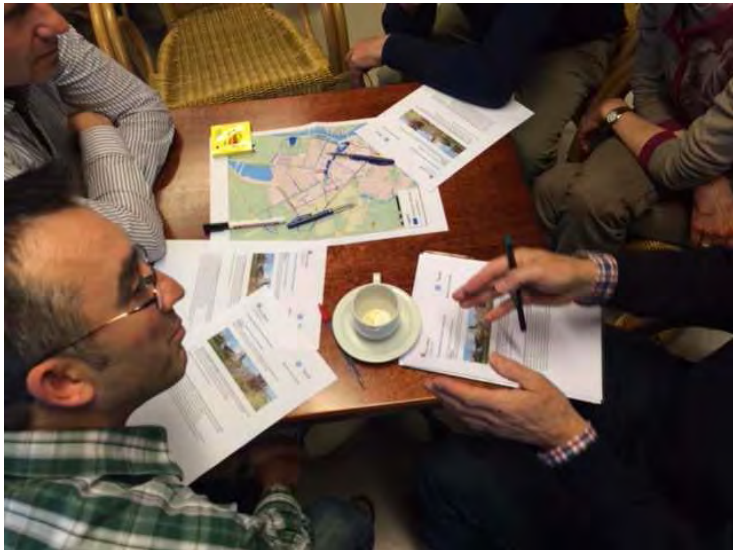
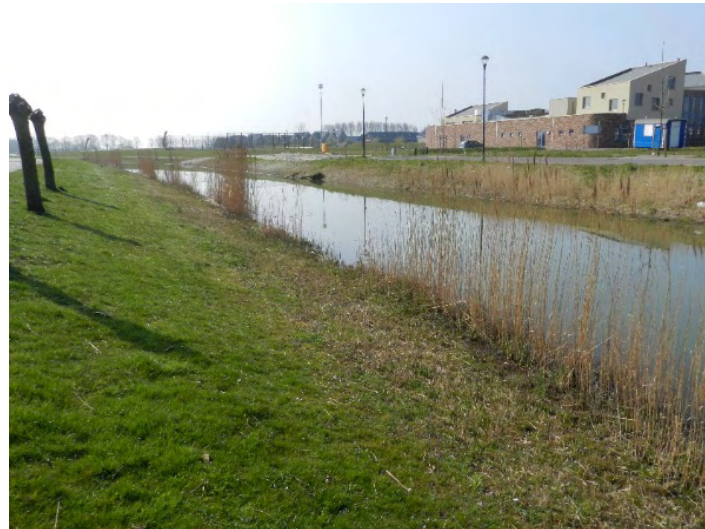
- Zichtbelemmering door Riet
- Schaal van de ruimtelijke variatie
- Geef waar het kan burgers ruimte in het beheer (anders doen ze het soms zelf)
- Burgerparticipatie bij monitoring

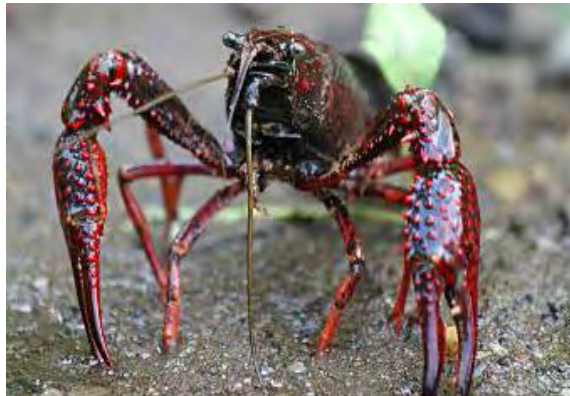
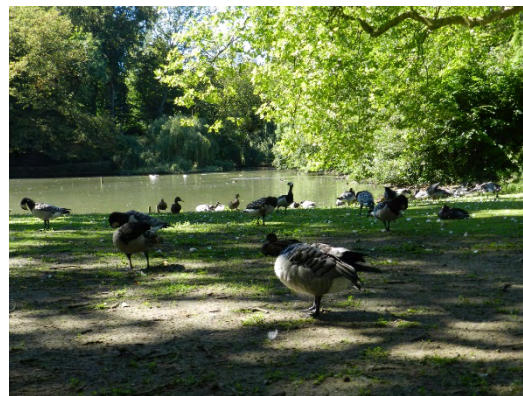
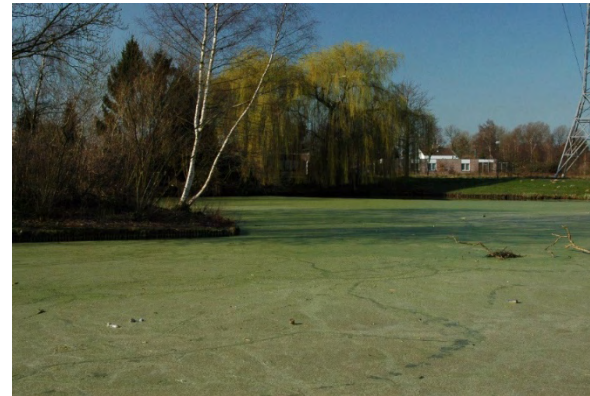
- Klachten van burgers
- Exoten
- Oplading van het systeem, waardoor flab en algen domineren
- Gevolgen klimaatverandering

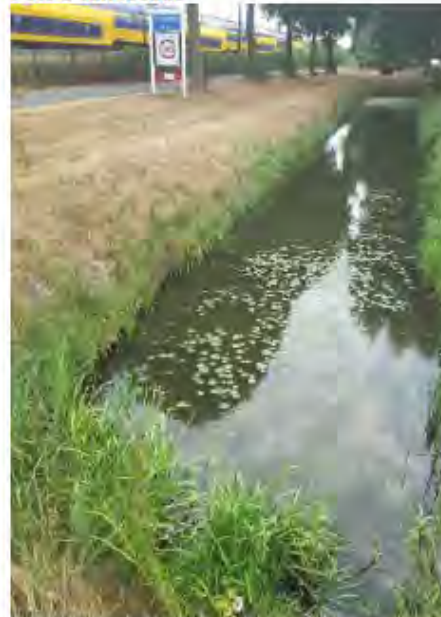
Figuur 1 Overzichtsfoto locatie

De waterdiepte is 1,0 meter en het doorzicht is laag. De oeverzone is smal.

Korte locatie indruk: Smalle sloot met weinig vegetatie en een smalle oeverzone.
